## Vorstudie: Energetische Sanierung von Einfamilienhäusern in Erlangen

Energetische Sanierung  
von Einfamilienhäusern in  
Erlangen

Nürnberg, Januar 2012

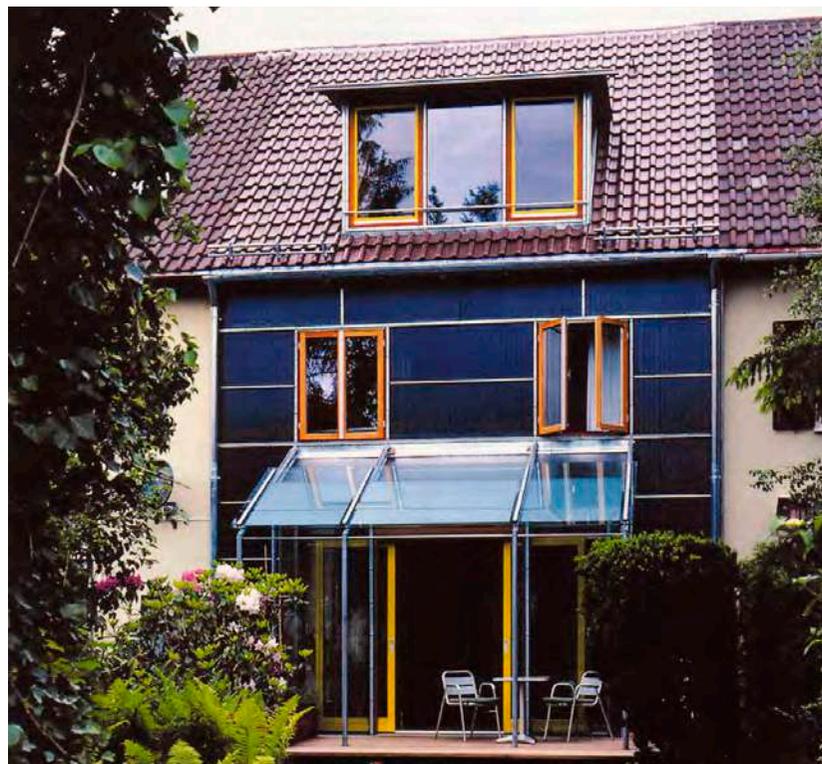
Abb. 4 München, Reihenhaus (1956, saniert 2001)  
Architekten: Florian und Wendelin Lichtblau, München

stitionskosten – eine Reduktion des Heizwärmebedarfs bis zum Faktor 10 erzielen, wie bei einem Reihenhaus in München, erbaut 1956 und 2001 erneuert, durch Lichtblau Architekten demonstriert. (Abb. 4) Zum Einsatz kamen bei der Wärmedämmung der Außenwand Vakuum-Isolier-Paneele (VIP / d = 30 mm) und nach Austausch der Fenster wurde eine Dreifachverglasung mit thermisch optimierten Randverbund eingesetzt, U-Wert = 0,7 W/m<sup>2</sup>K.<sup>25</sup>

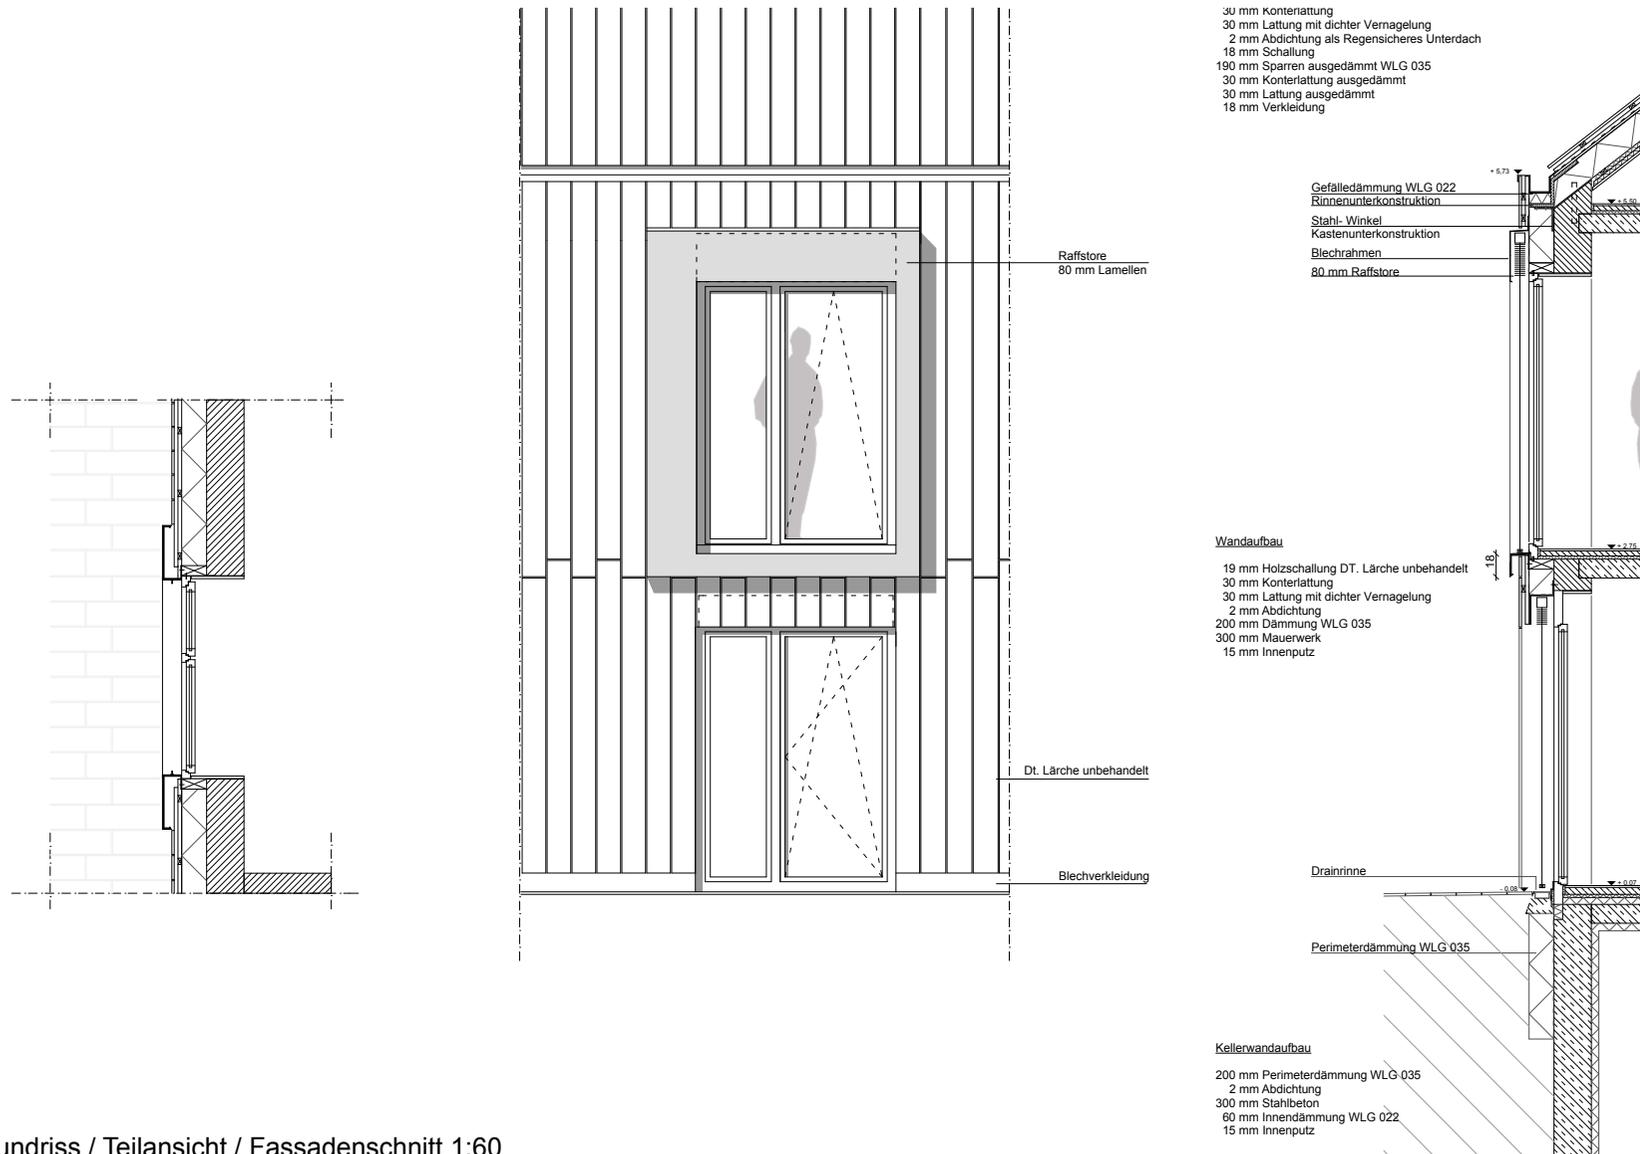
Grundriss / Teilansicht / Fassadenschnitt 1:60

**VARIANTE P3**  
**Einfamilienhaus (1971)**  
**Saidelsteig 21, 91058 Erlangen**

- Wärmedämmung an Außenwänden, Kellerdecke und Dach
- Ausschluss des Kellers aus beheiztem Volumen
- Ausbau Dachgeschoss
- Glasband am Dachfirst nach Norden
- Glas-Glas-Solarmodule im Dachfirst nach Süden
- Anbau Außentreppe von EG in 1.OG zur Aufteilung
- des Hauses in 2 Wohneinheiten, dient als Pufferzone
- Umstrukturierung der Grundrisse
- Größere Öffnungsflächen besonders nach Osten zur besseren Belichtung
- Carport mit separatem Abstellraum

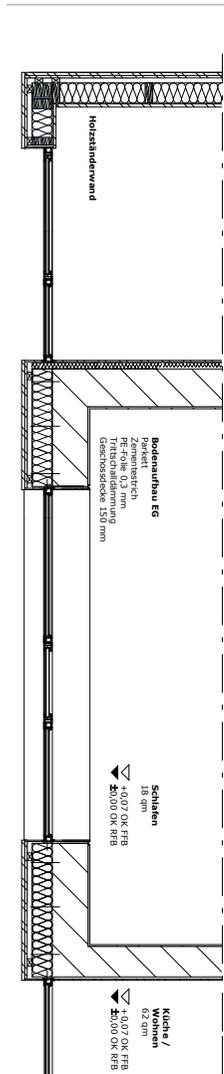
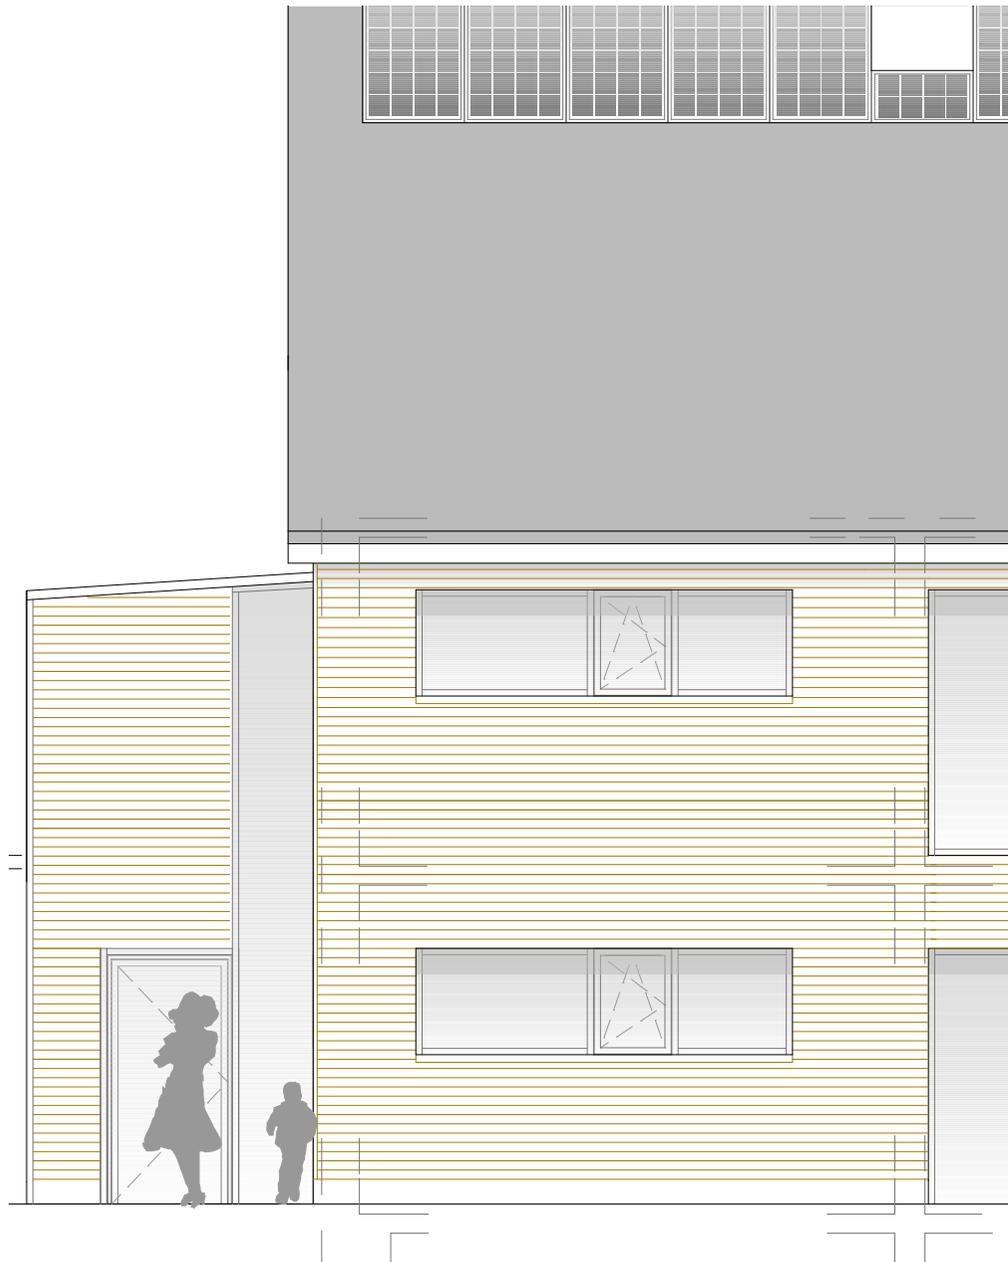
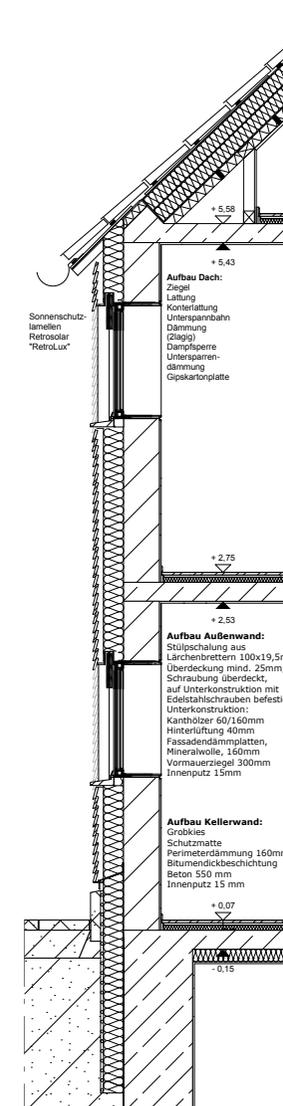
Grundriss / Teilansicht / Fassadenschnitt 1:60

**Einfamilienhaus (1969)**  
**Am Klosterholz 10, 91056 Erlangen**

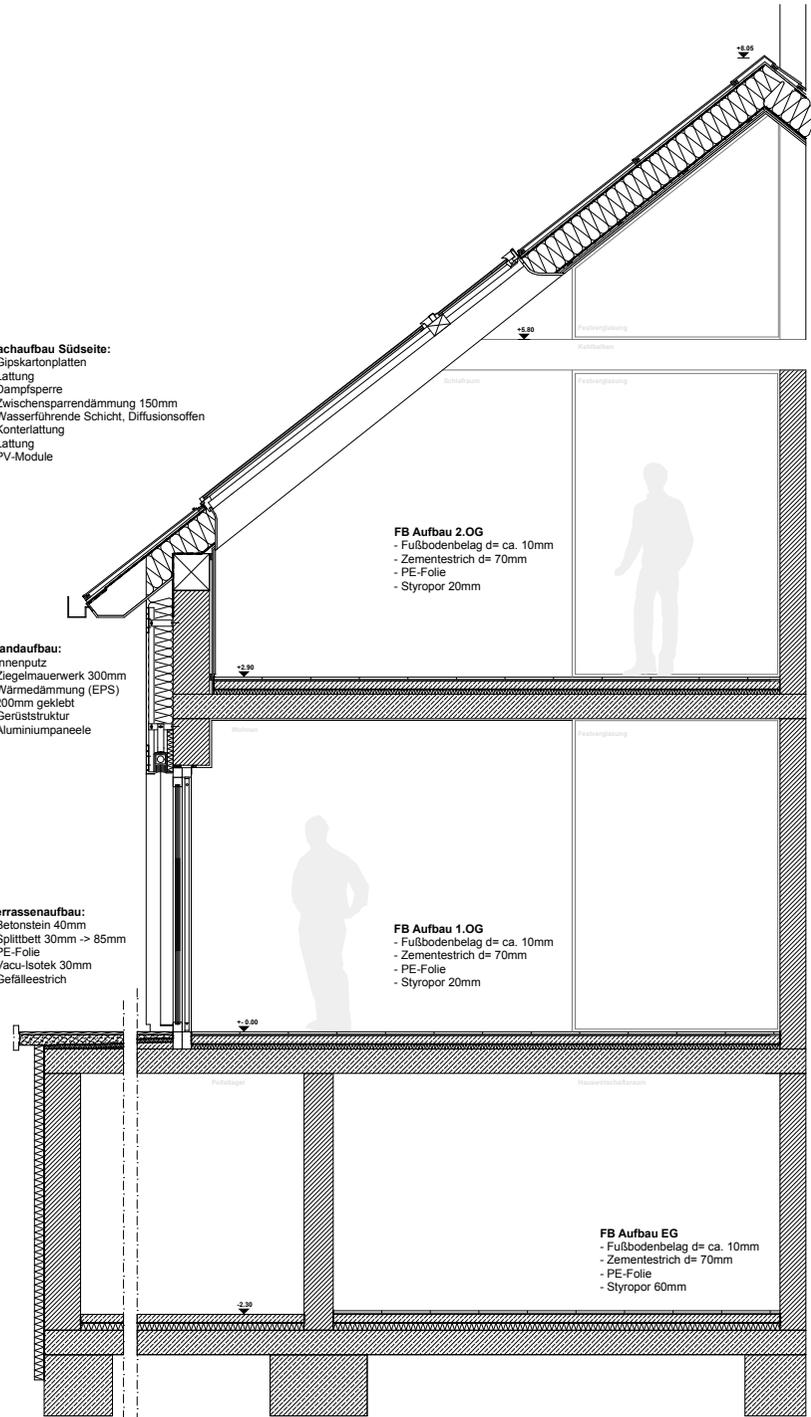
**Wandaufbau:**  
 Innenputz  
 Ziegelmauerwerk 300mm  
 Wärmedämmung (EPS)  
 200mm geklebt  
 Gerüststruktur  
 Aluminiumpaneele

**Terrassenaufbau:**  
 Betonstein 40mm  
 Splittbett 30mm -> 85mm  
 PE-Folie  
 Vacu-Isotek 30mm  
 Gefälleestrich

**FB Aufbau 2.OG**  
 - Fußbodenbelag d= ca. 10mm  
 - Zementestrich d= 70mm  
 - PE-Folie  
 - Styropor 20mm

**FB Aufbau 1.OG**  
 - Fußbodenbelag d= ca. 10mm  
 - Zementestrich d= 70mm  
 - PE-Folie  
 - Styropor 20mm

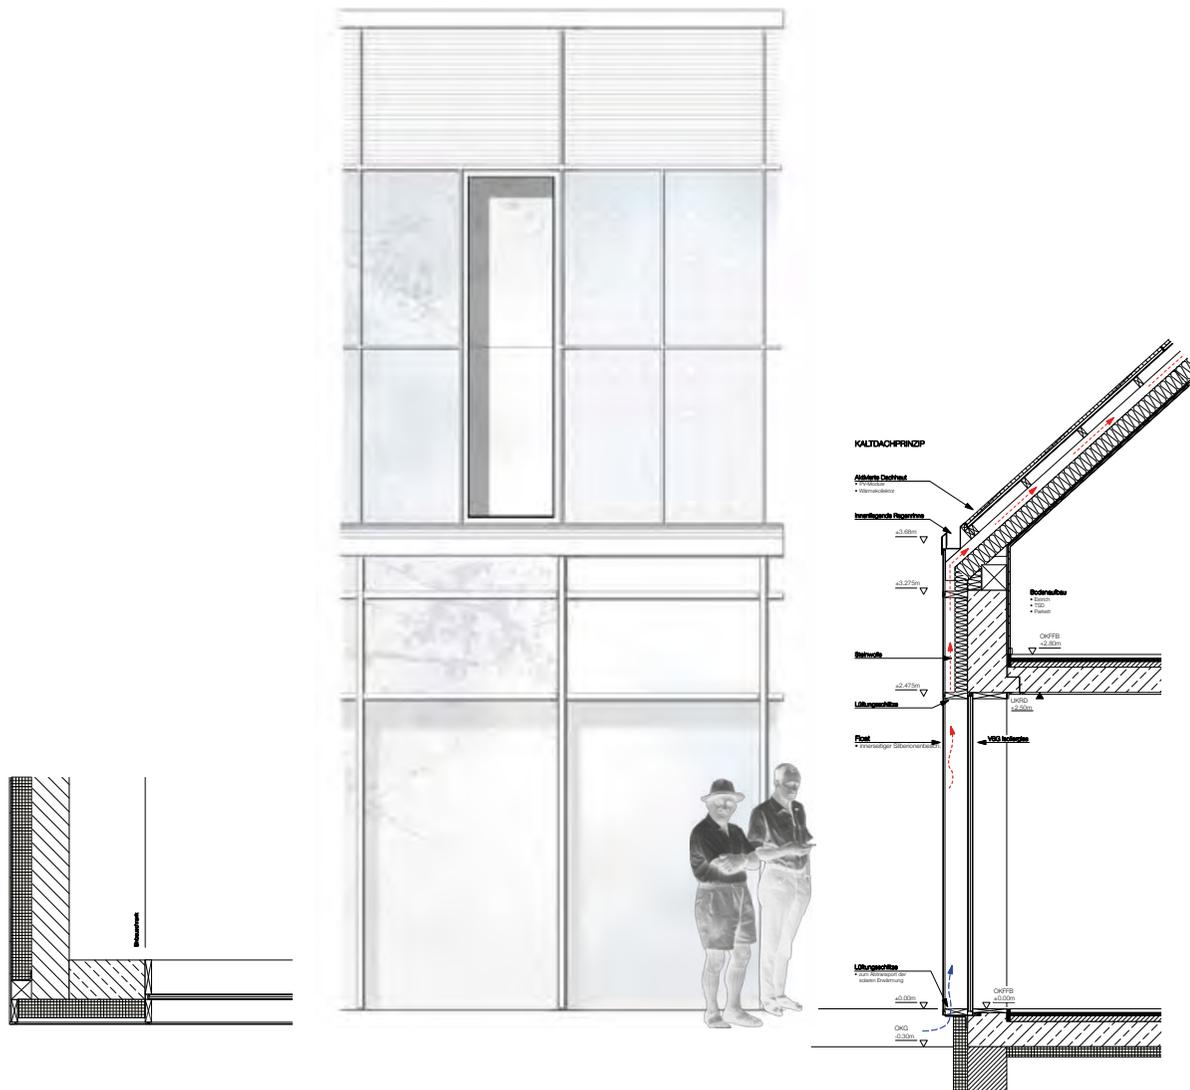
- Dachaufbau**
- aktivierte Dachhaut 5cm
  - Unterkonstruktion 6cm
  - Steinwolleämm. 14cm
  - Sparren 22cm
  - Zange zur Lastverteilung auf Pfosten
  - OSB verschälung 1,2cm
  - Innenputz, weiß 1,2cm

- Fassadenaufbau\_opak**
- Holz PRF 5,0/10,0cm
  - m. Lüftungsschlitzen
  - Floatglas\_innenseitiger geätzt
  - Steinwolle 14,0cm
  - Innenliegende Regenrinne

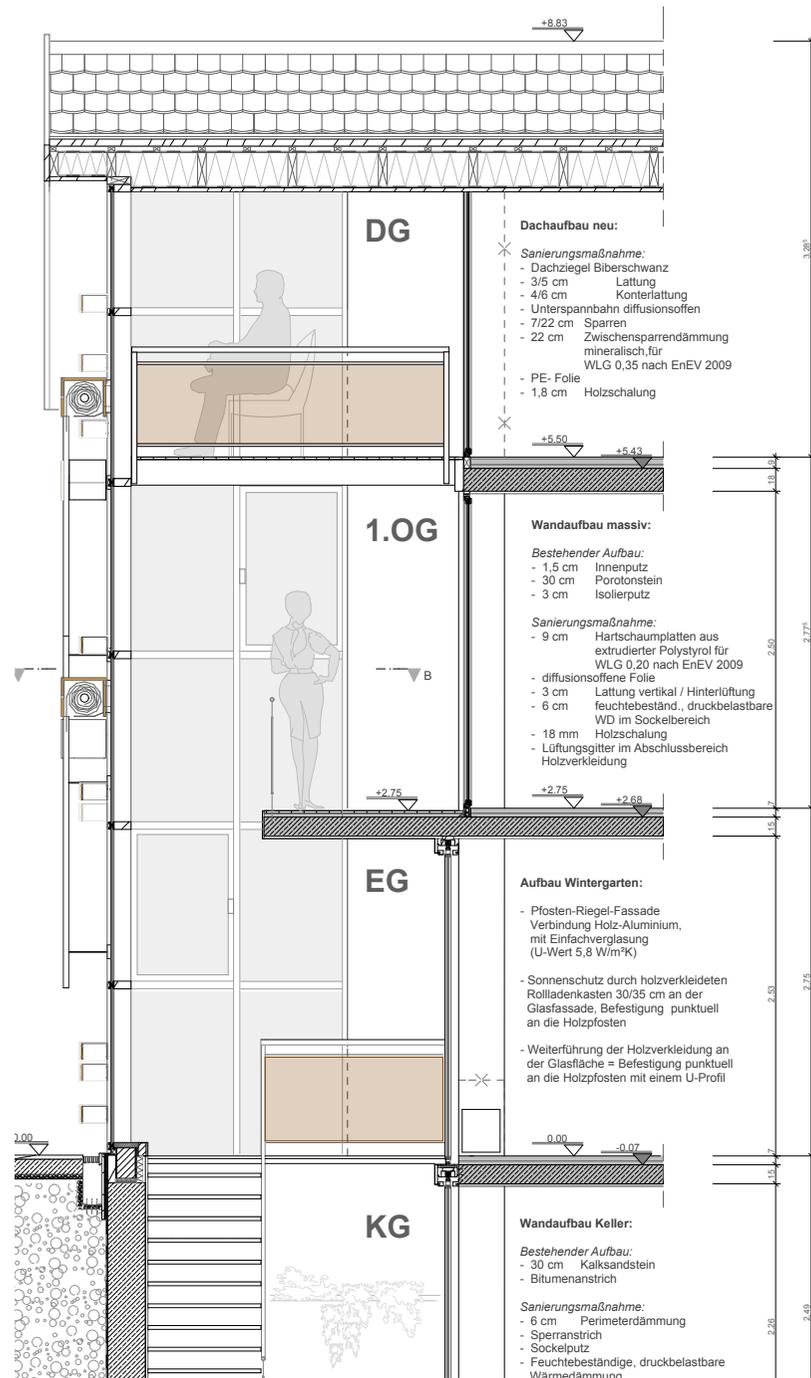
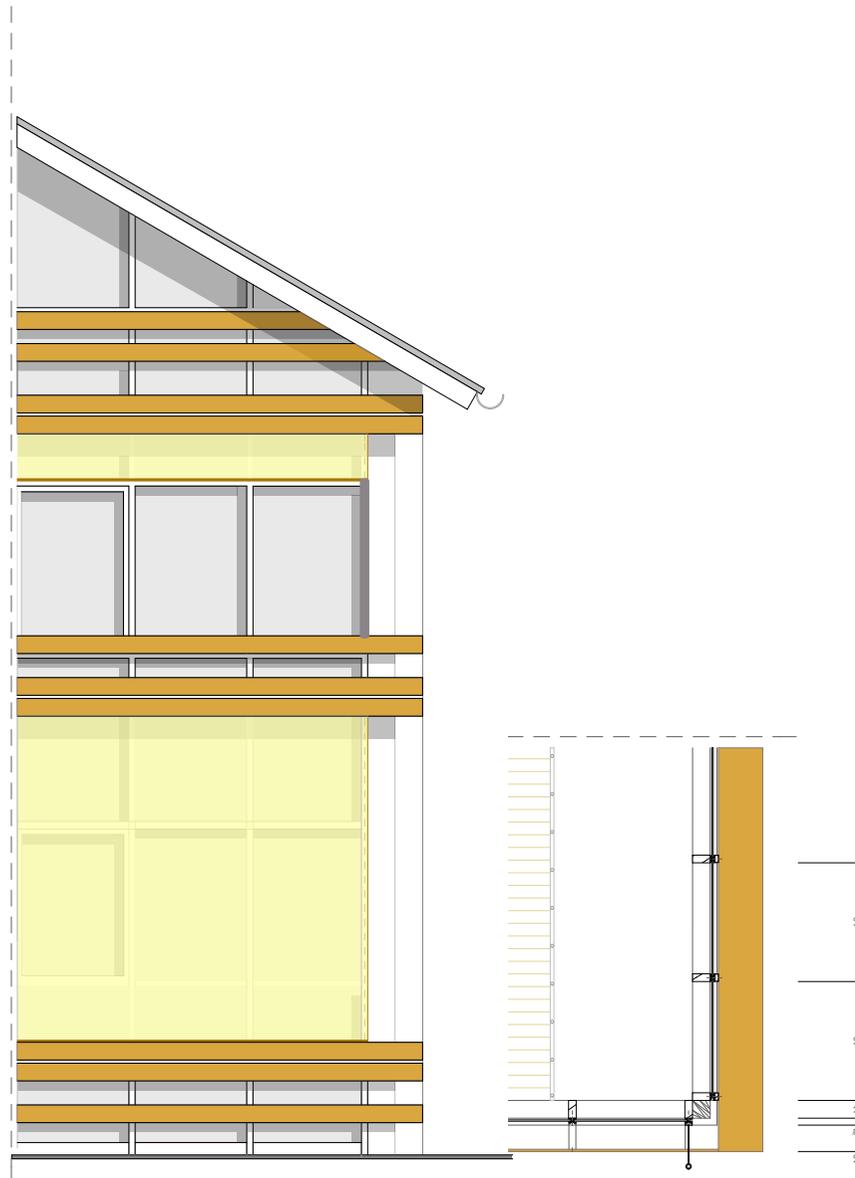
Grundriss / Teilansicht / Fassadenschnitt 1:60

**VARIANTE P2**  
**Einfamilienhaus (1975)**  
**Reutlehenstr. 79, 91056 Erlangen**

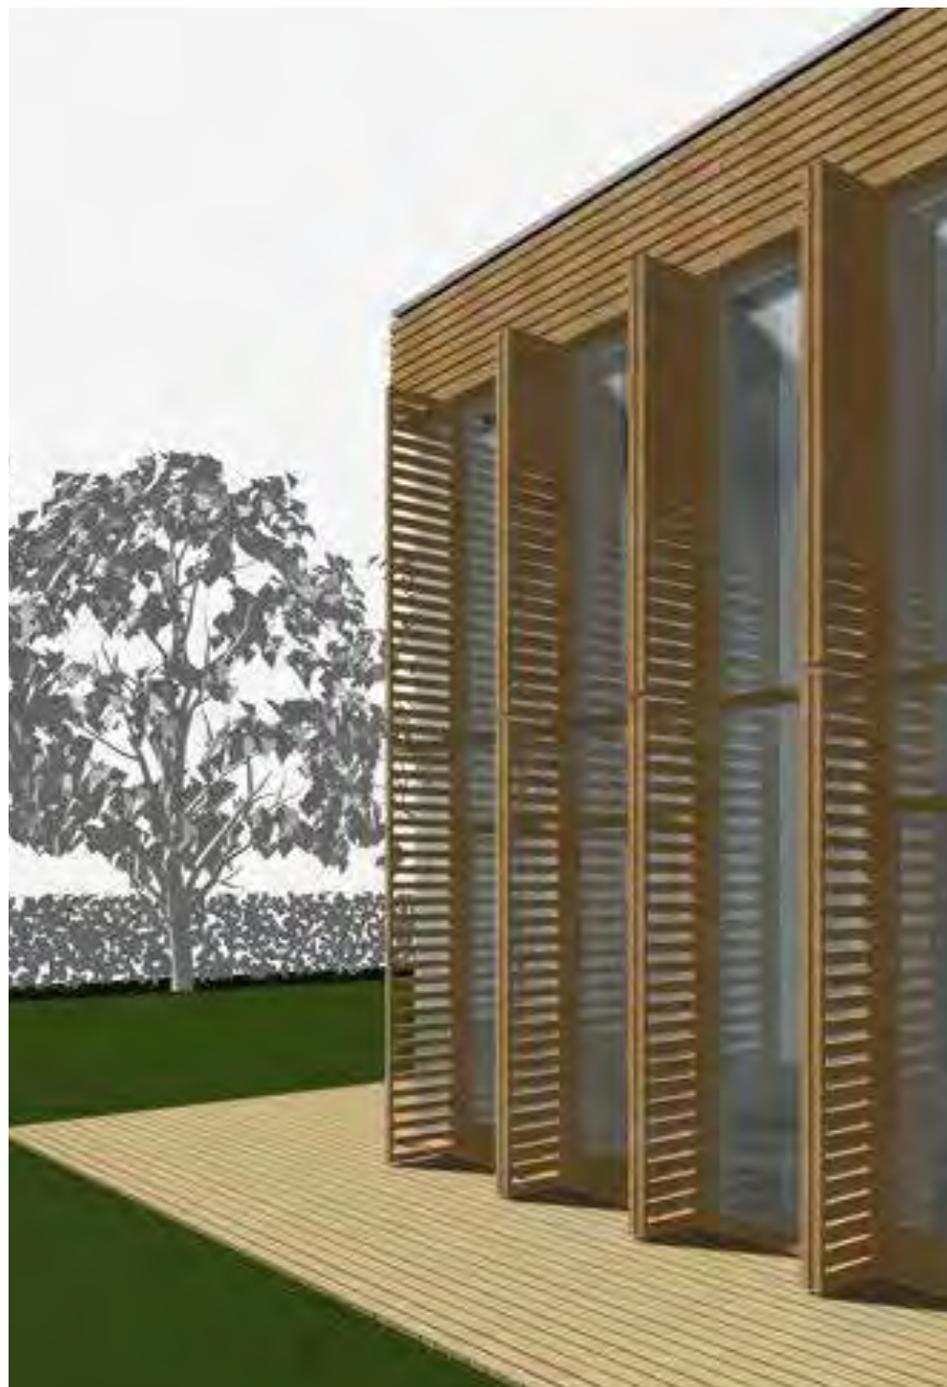
- 0,5cm ESG im verschiebaren Holzrahmen, ca. 5cm stark, Elementbreite 1,25m
- Luftschicht, 2,5m Pufferbereich
- 1,4cm 2 fach-Isolierverglasung im Pfosten-Riegel Achsmaß 1m Pfosten- Riegelbreite 7cm
- 3,5cm Luftschicht
- Sonnenschutz 3cm Lärche, unbehandelt 2,5cm Abstand

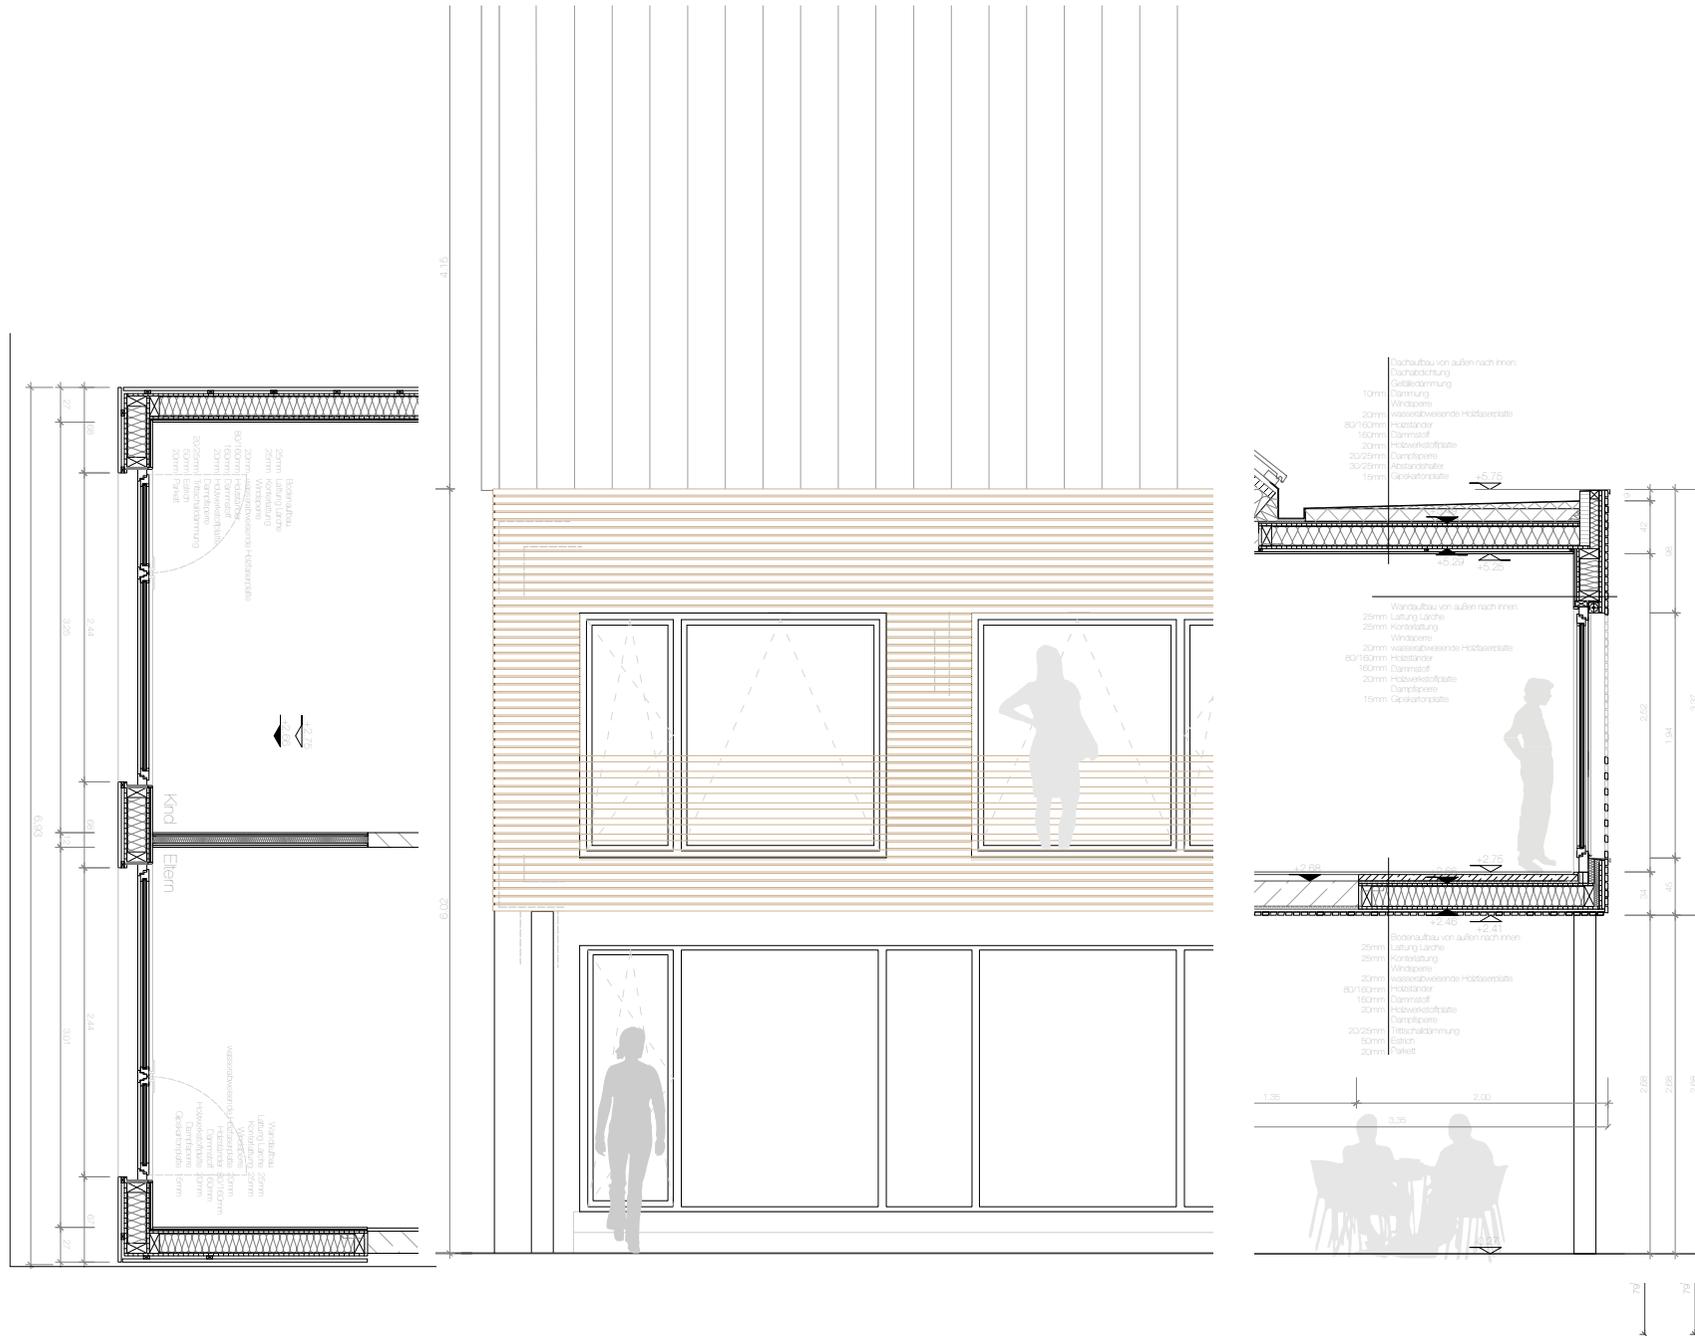
Grundriss / Teilansicht / Fassadenschnitt 1:60

**VARIANTE P2**  
**Reihenendhaus (1970)**  
**Noetherstraße 19, 91058 Erlangen**

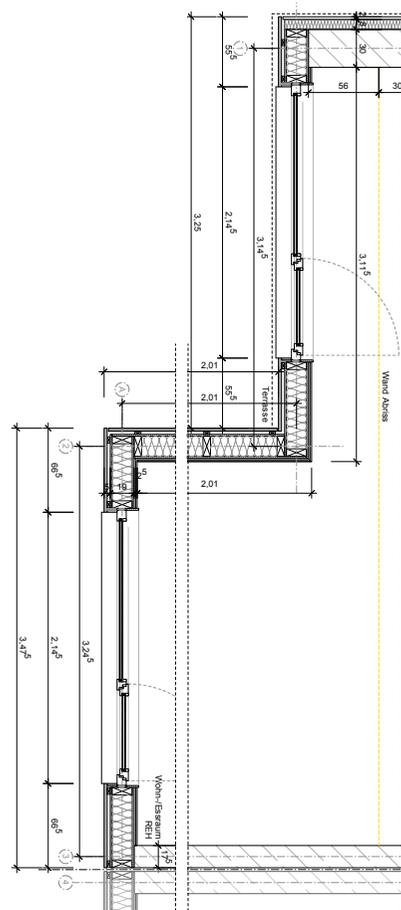
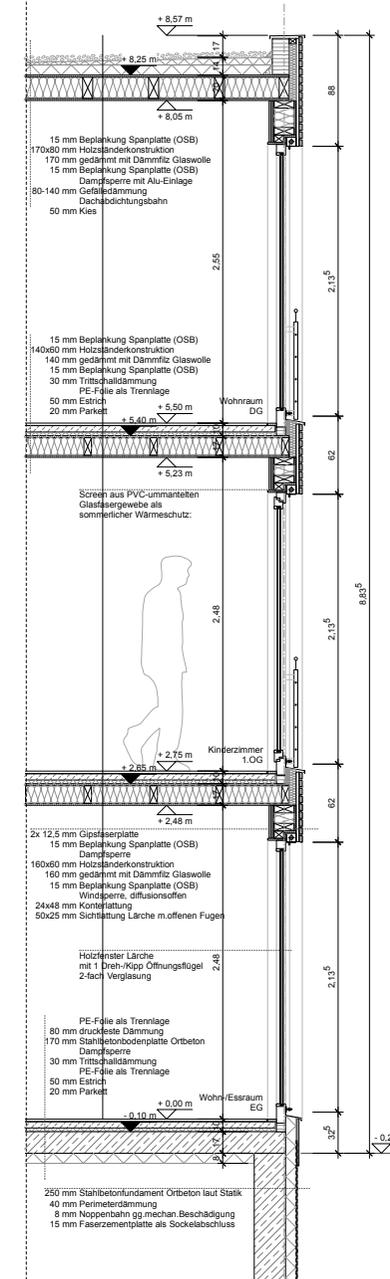
Grundriss / Teilansicht / Fassadenschnitt 1:60

**Reihenmittelhaus (1979)**  
**Saidelsteig 66, 91058 Erlangen**

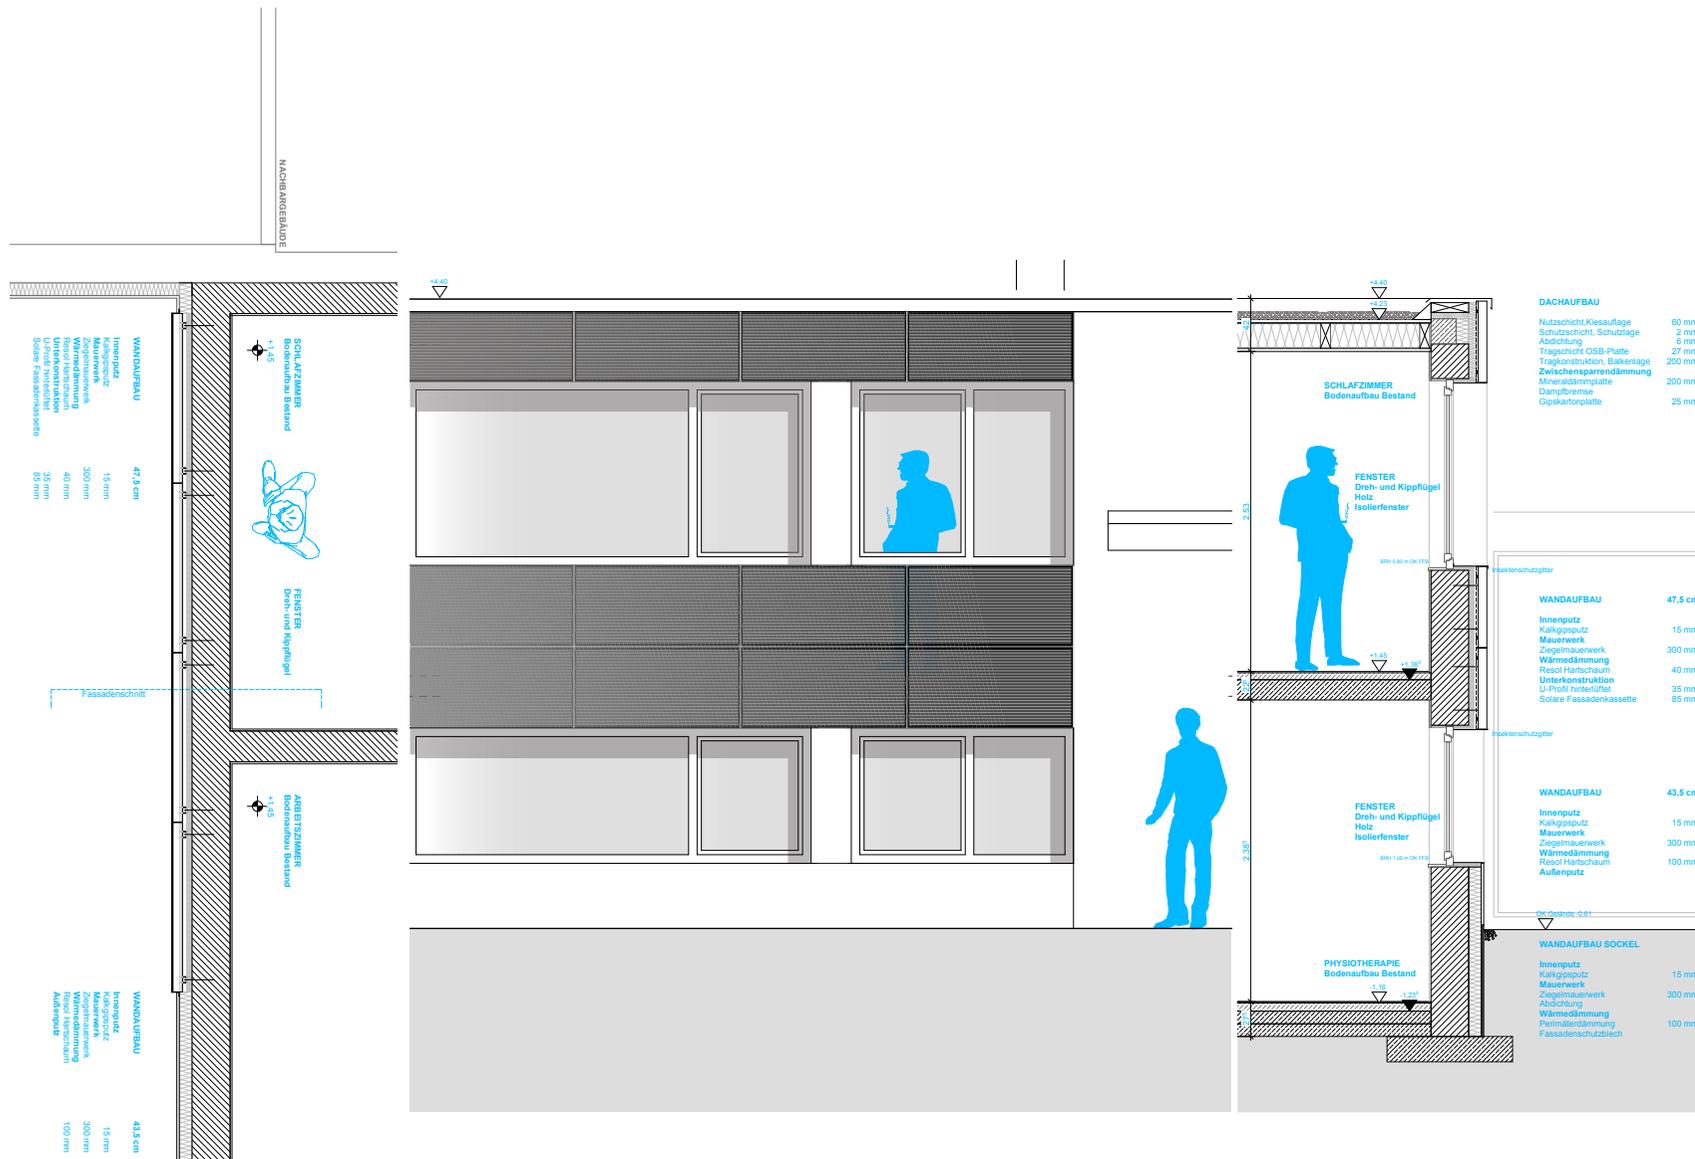
Grundriss / Teilansicht / Fassadenschnitt 1:60

**VARIANTE P2**  
**Reihenmittelhaus (1979)**  
**Saidelsteig 66, 91058 Erlangen**

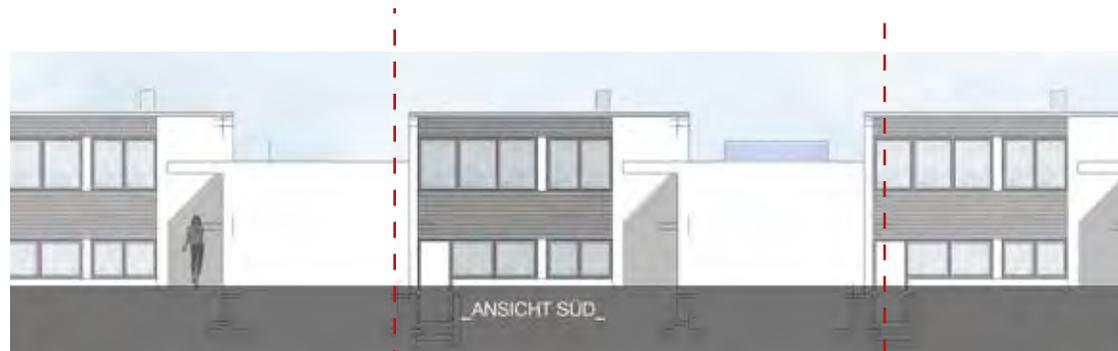
Süden 1:200

Da zwei Drittel der Wärmeverluste über die Aussenwände und das Dach verloren gehen, werden diese Bauteile im vorliegenden Konzept modifiziert. Das Defizit an Tageslichteinfall wird durch drei Sheddächer mit Fensteröffnungen im Norden behoben. Durch die zusätzliche Belichtung wird zum einen der Primärenergiebedarf der künstlichen Beleuchtung gesenkt und des Weiteren können die partiellen Ausschnitte des Flachdaches mit einer geneigten Flächen von 28 Grad mit Photovoltaikzellen bestückt werden, welche zusätzliche Energiegewinne erzielen. Die Transmissionsverluste über die Aussenwände werden mit einer zusätzlichen Dämmung vom 100 mm verringert.

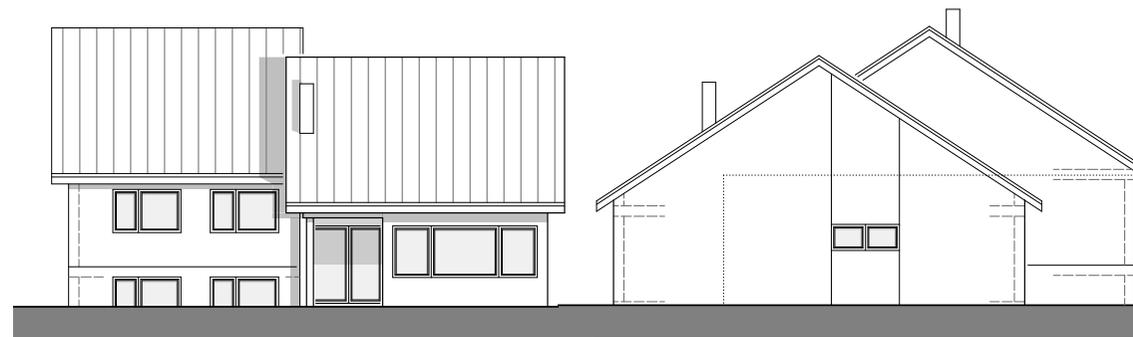
Süden 1:200

- Dachgeschoss nur teilweise ausgebaut und gedämmt
- Rollokästen und Heizkörpernischen stellen Wärmebrücken dar
- Fassade unzureichend gedämmt
- nicht alle Fenster auf neuesten Standard

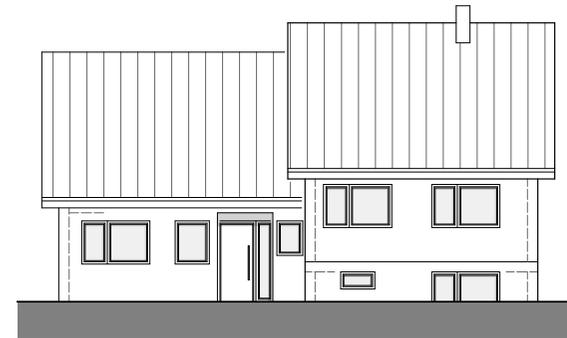
Ansichten 1:200

Norden

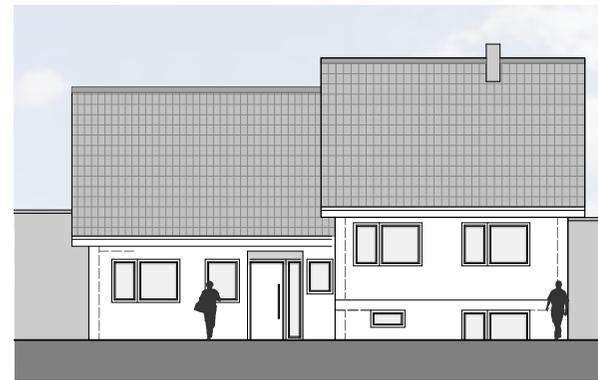
Ansichten 1:200

Schnitt 1:200

Norden

**Variante 2: Maximale Lösung**

Daraus entstanden folgende 'Solaraktiv'-Flächen

- Fläche Solarthermie: 8,1 m<sup>2</sup>
- Fläche PV-Anlage Dach: 40,5 m<sup>2</sup>
- Fläche PV-Anlage Fassade: 8,0 m<sup>2</sup>
- PV-Anlagenfläche gesamt: 48,5 m<sup>2</sup>

Daraus ergibt sich ein Gesamtertrag von 6321 kWh/a

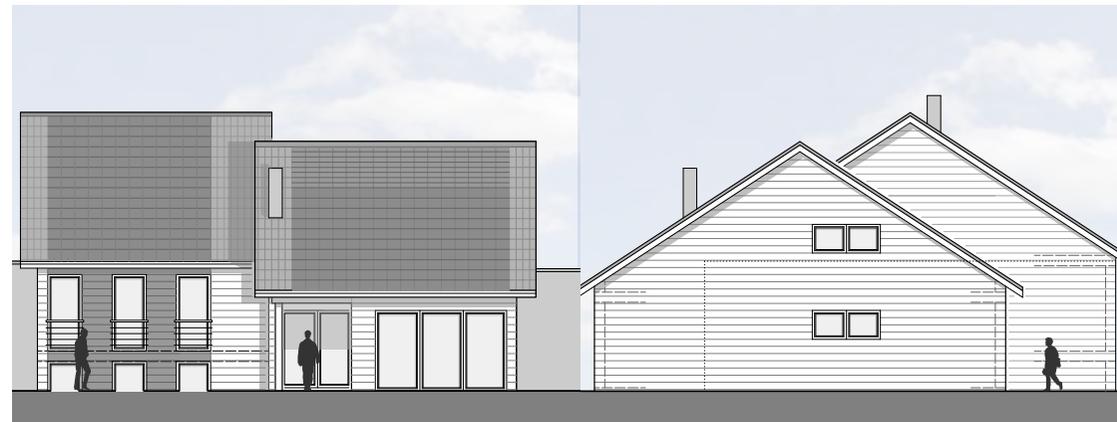
Süden 1:200

Osten

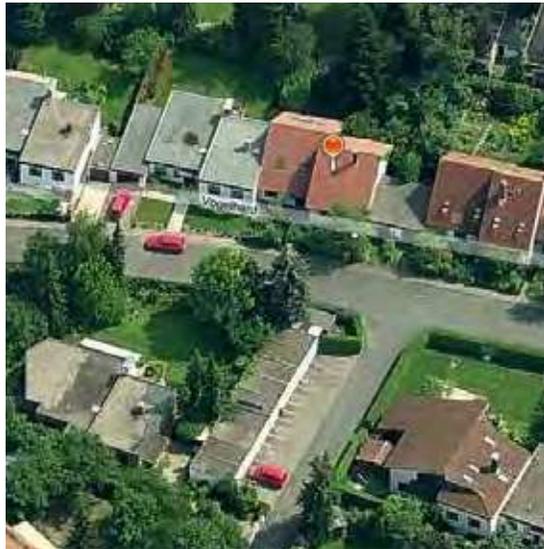
Die Idee ist es die bestehende Flachdachwohnhäuser durch eine Dachterrasse zu erweitern. Die Erschließung erfolgt über das bestehende Treppenhaus das um ein Geschoss erweitert wird und ein zusätzliche Sanitärzelle bietet.

Die Fassade wird mit einer 150 mm Dämmung versehen um der Fassade einen entsprechenden U-Wert zu ermöglichen. Desweiteren wird die Fassade mit einer vorgestzten Holzlattung versehen.

Die Dachterrasse wird zusätzlich, um die den Plusenergiehauseffekt zu ermöglichen, mit einer PV-Anlage versehen die gleichzeitig als Verschattung dient.

Die Solarthermie wird in die Brüstung im Süden integriert und auf die Schräge der Treppenhauserweiterung aufgelegt.

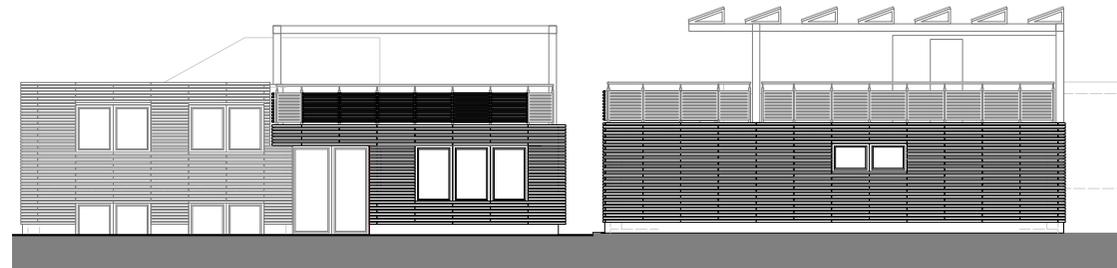
Süden 1:200

Osten

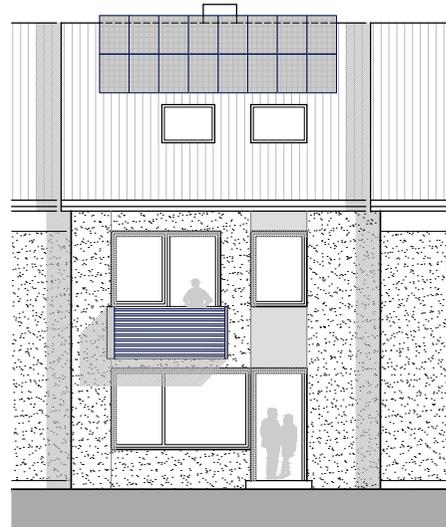
Süd-Westen 1:200

**Solarthermie:**

- Vakuumröhrenkollektoren  $2,6\text{m}^2$
- Abmessung  $2450 \times 1050$
- Anlagentyp Warmwasser
- Ausrichtung Süd-West,  $90^\circ$
- Ertrag  $1.200 \text{ kWh/a}$
- $\text{CO}_2$ -Einsparung  $230\text{kg/a}$

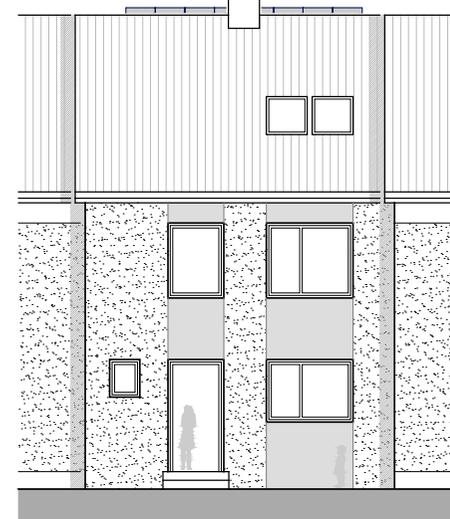
Nord-Osten

PV-Konstruktion horizontal

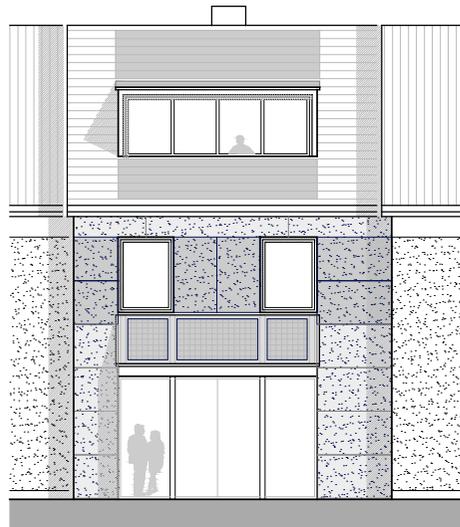
Süd-Westen 1:200

**Photovoltaik:**

- Dachziegelmodule 20m<sup>2</sup> (Glasmodule 10m<sup>2</sup>)
- Anzahl 54
- Abmessung 1350 x 355 mm
- Aufbau Glas-Folien-Laminat mit je 22 Zellen
- Leistung 4,8 kW
- Ausrichtung Süd-West, 35°
- Erträge 4.566 kWh/a
- CO<sub>2</sub>-Einsparung 2.600 kg/a
- Amortisation ca. 10 Jahre
- Zellen monokristalline Siliziumzellen, schwarz

**Solarthermie:**

- Fassadenkollektoren 6,6m<sup>2</sup>
- Abmessung 1500 x 860
- Anlagentyp Warmwasser
- Ausrichtung Süd-West, 90°:  
Ertrag 1.200 kWh/a
- CO<sub>2</sub>-Einsparung 230kg/a

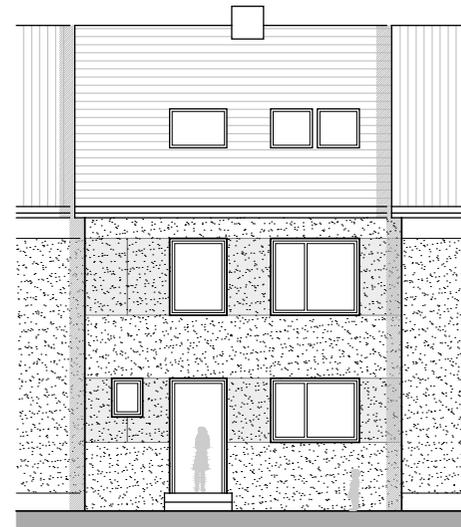
Nord-Osten

PV-Konstruktion horizontal

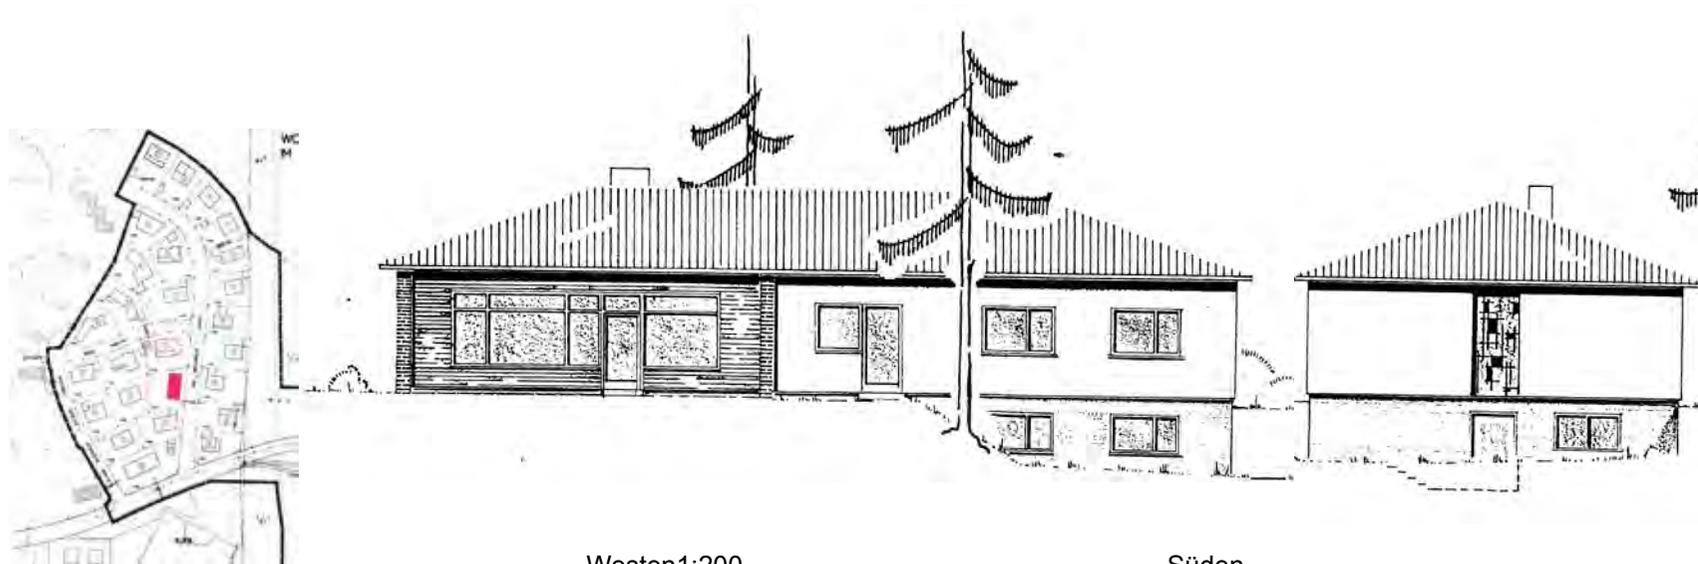
Westen 1:200

Süden

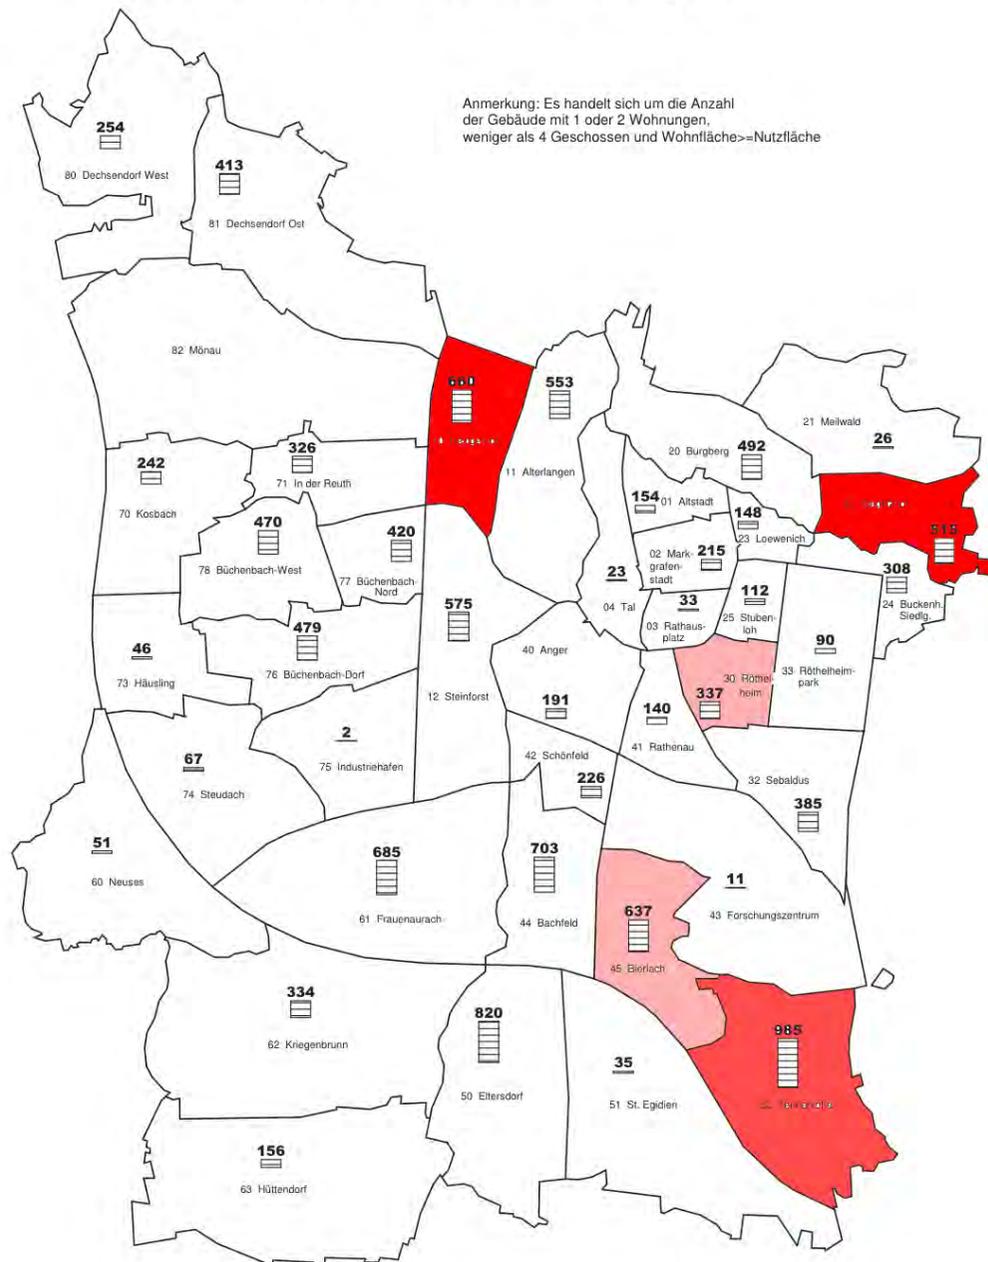
- 1 Gebäude, prozentuale Verteilung im Stadtgebiet
- 2 Absolute Anzahl
- 3 Prozentualer Anteil innerhalb des Gebäudetyps

Abb. 19 (nach Karte: Anzahl der Ein- und Zweifamilienhäuser Ende 2003 in den Statistischen Bezirken Erlangens (Juli 2005))
