## Vorstudie: Energetische Sanierung von Einfamilienhäusern in Erlangen

Energetische Sanierung  
von Einfamilienhäusern in  
Erlangen

Nürnberg, Januar 2012

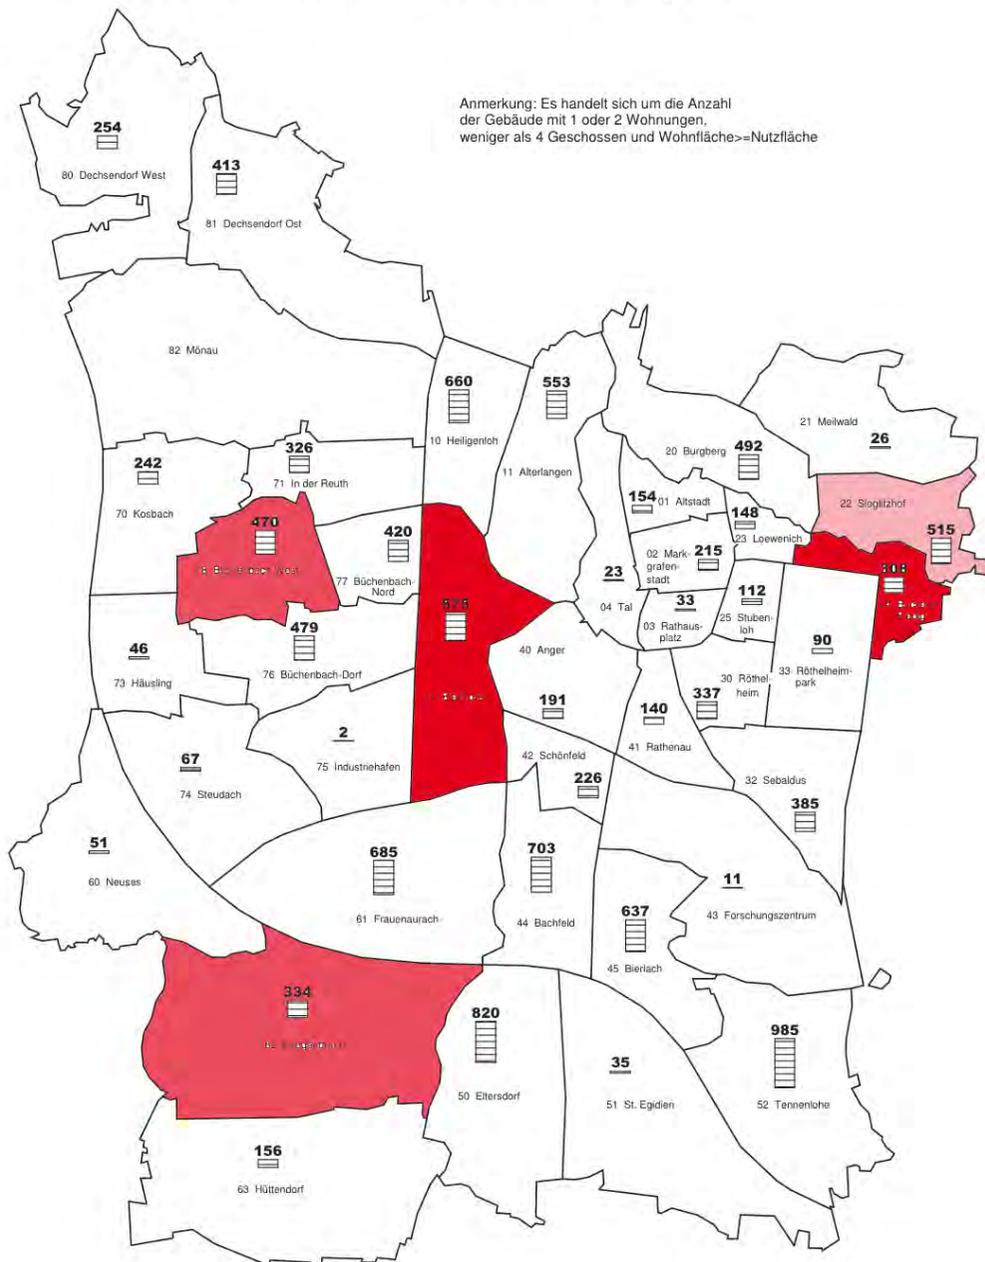
- 1 Gebäude, prozentuale Verteilung im Stadtgebiet
- 2 Absolute Anzahl
- 3 Prozentualer Anteil innerhalb des Gebäudetyps

Abb. 20 (nach Karte: Anzahl der Ein- und Zweifamilienhäuser Ende 2003 in den Statistischen Bezirken Erlangens (Juli 2005))
